Avaliação de Risco de Queda de Árvore castanheira-do- pará (*Bertholletia excelsa* Bonpl.)

VALENÇA/BA
Setembro/2015

RELATÓRIO DE AVALIAÇÃO DE RISCO DE QUEDA DE ÁRVORE

PMV-0002/2015	00	A- PRELIMINAR	C - PARA CONHECIMENTO
		B - PARA APROVAÇÃO	D - CANCELAMENTO

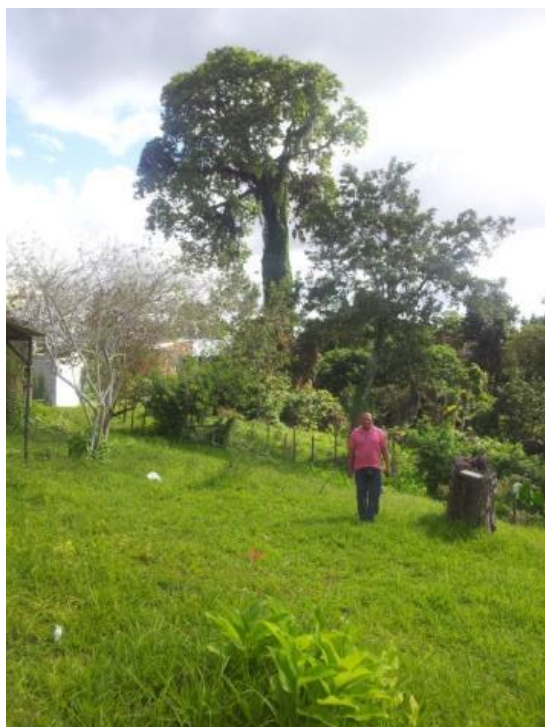
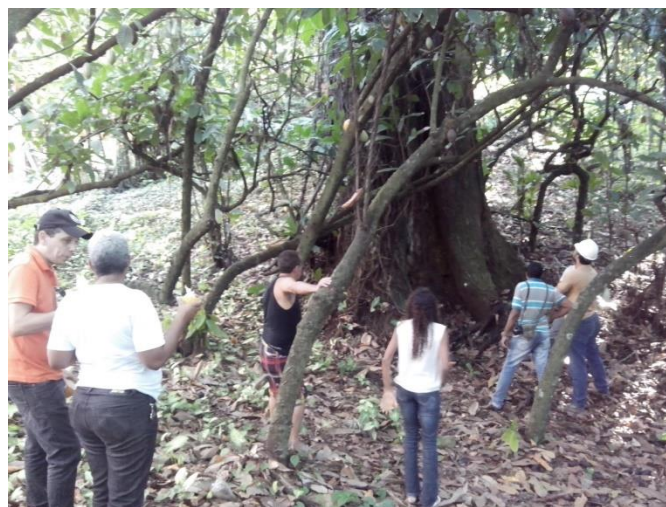
No terreno onde a árvore vegeta observa-se um cultivo de cacau no sistema cabruca, com poucas árvores de sombreamento (com destaque para a castanheira). A topografia do terreno é suave ondulada, com declividade média de 12° (21 %), com vertente voltada para Norte-Nordeste. O solo é bem drenado e estruturado, apresentando boa fertilidade e profundidade. Apresenta cobertura vegetal com abundante serapilheira.

Fotos 4-1 e 4-2 - Vista Nordeste evidenciando terreno inclinado, plantio de cacau e serapilheira abundante (Fonte: CODEMA).

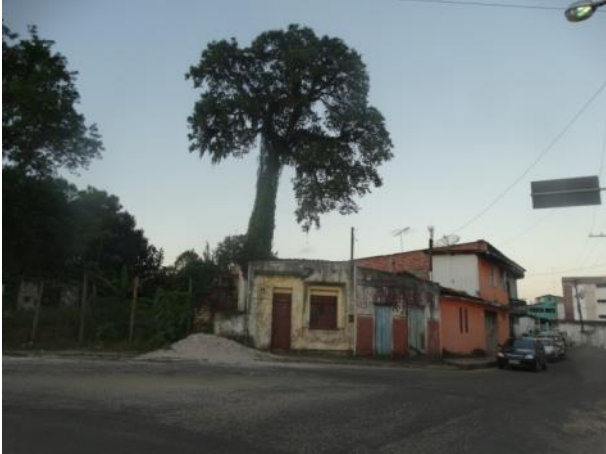
Foto 5-1– Alvo 1, residências da Rua Veteranos da Independência.

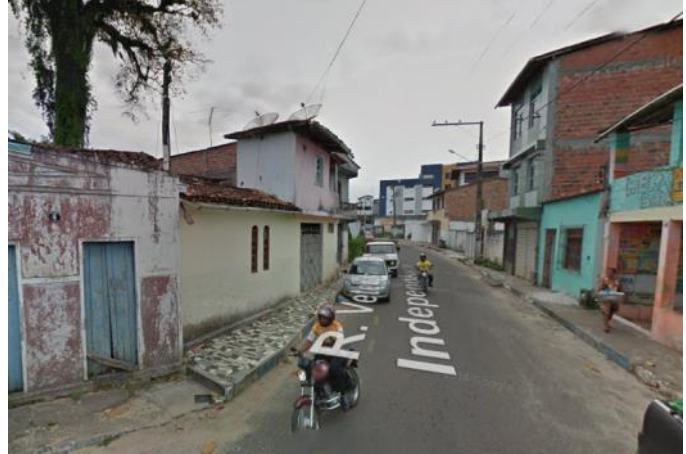
Outros alvos seriam a própria Rua Veteranos da Independência (**Alvo 3**) e a rede de distribuição de energia elétrica existente no local (**Alvo 4**), (Foto 5-2). A queda da árvore causaria danos ao calçamento e revestimento asfáltico bem como a interrupção da transmissão de energia elétrica até a recuperação da rede. Esses alvos encontram-se a uma distância igual ou menor que a altura da árvore, apresentando taxa de ocupação constante, sendo difícil sua remoção da área do alvo, pois isso implicaria no fechamento da via e na necessidade de ser traçado um novo percurso para a rede de distribuição de energia.

Foto 5-2– Alvo 2, pedestres e veículos, 3, logradouro e 4, rede elétrica.

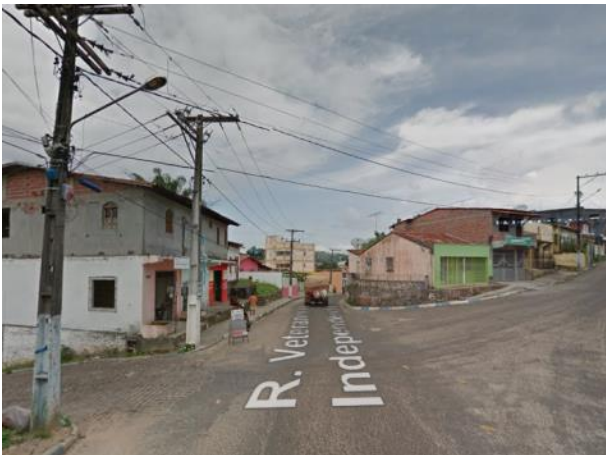
Foto 5-3- Alvo 5, residências da Rua Veteranos da Independência esquina com Rua do Amparo.

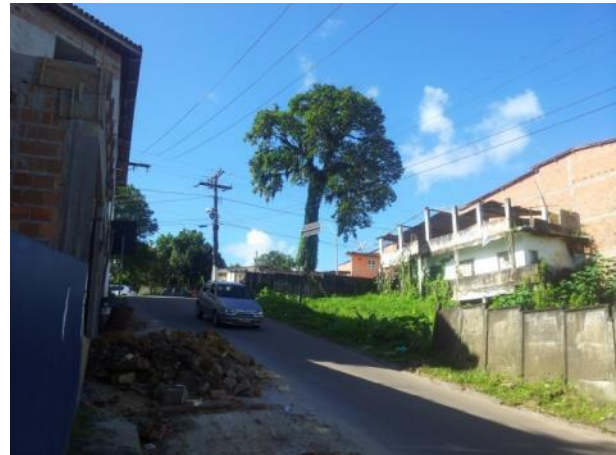
Foto 5-4- Alvo 5, Rua Veteranos da Independência, esquina com Rua do Amparo e casas do lado oposto da via.

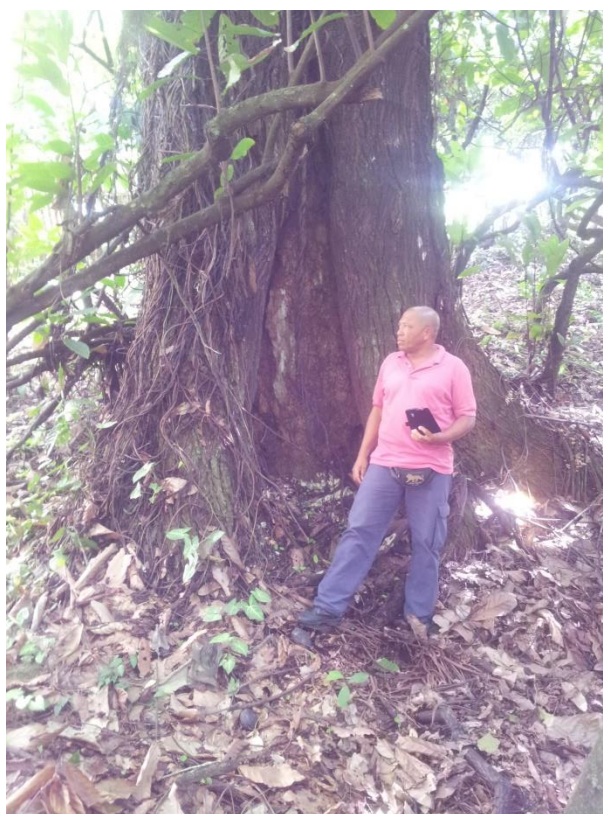
Foi possível constatar a presença de fungos decompositores nos tecidos mortos no interior da cavidade do tronco da castanheira-do-pará. Além disso, verifica-se junto a toda estrutura da árvore, grande quantidade de cipós, lianas, e uma variedade de epífitas como bromélias (barba-de-velho *Tillandsia usneoides* (L.) L., gravatás *Aechmea* sp. Ruiz & Pav.) e cactáceas (*Rhipsalis* sp.) (Foto 5-7 e Foto 5-8). Estas epífitas e trepadeiras, do modo em que se apresentam junto à árvore avaliada, podem criar condições de maior acúmulo de umidade, favorecendo a ação de organismos biodegradadores. Sabe-se que injúrias causadas nos tecidos das plantas e acúmulo de umidade favorecem a instalação de organismos degradadores da madeira, como fungos, insetos e bactérias, e sua ocorrência nas árvores pode alterar a estrutura anatômica e, conseqüentemente, a resistência da planta, deixando-a mais propensa a quedas (BRAZOLIN, 2010).

Foto 5 5: Cavidade na base do tronco.

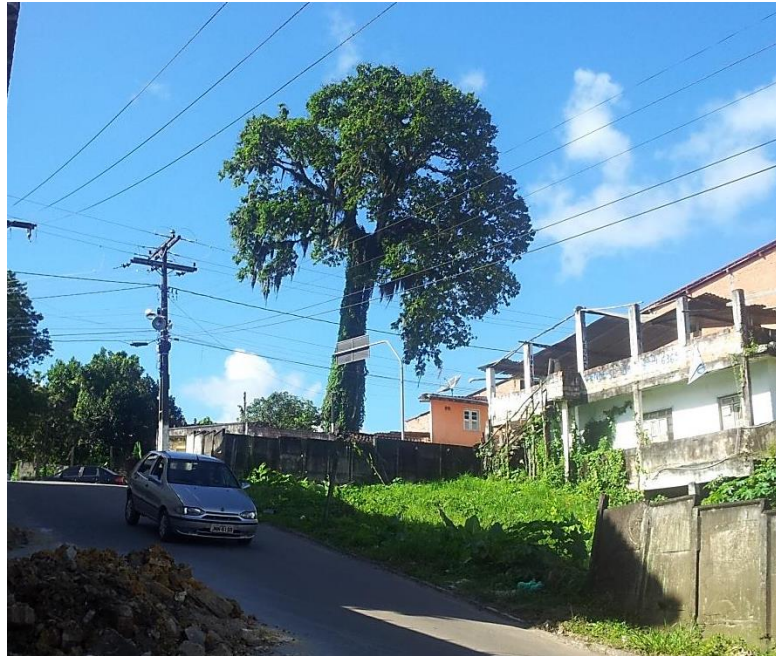
Foto 5-5- Copa da árvore com folhagem normal.

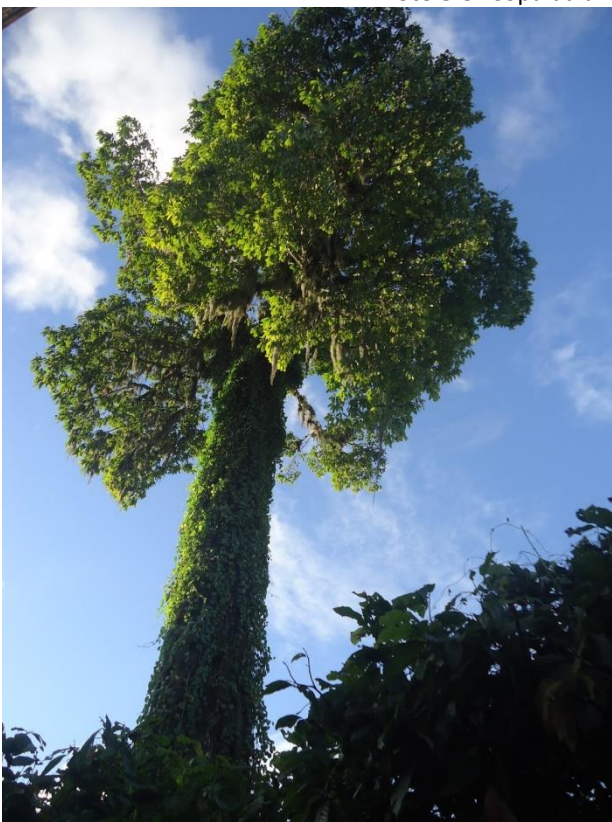
Foto 5-6- Grande quantidade de cipós e lianas junto ao tronco (Fonte: CODEMA).

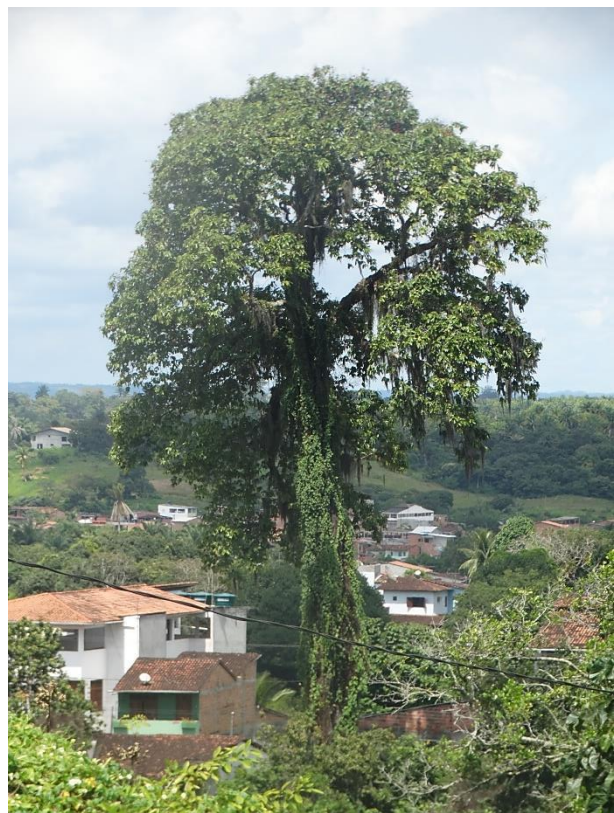
Foto 5-7- Presença de epífitas na copa.

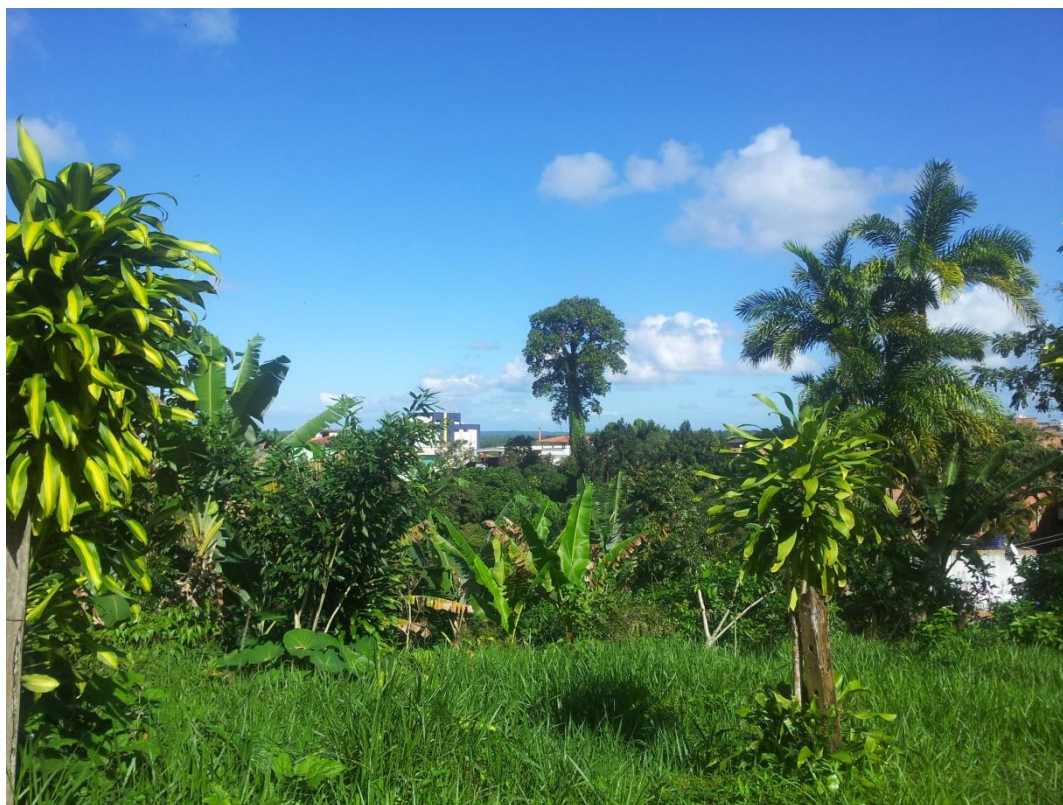
A referida árvore apresenta copa média, com densidade normal, porém com porção sudoeste mais esparsa. Apresenta galhos internos normais, com galhos inferiores projetando-se em posição horizontal e para baixo na direção sudeste. Estes últimos apresentando extensão aproximada de 10 m.

Foto 5-8-Copa exposta, vista Noroeste.

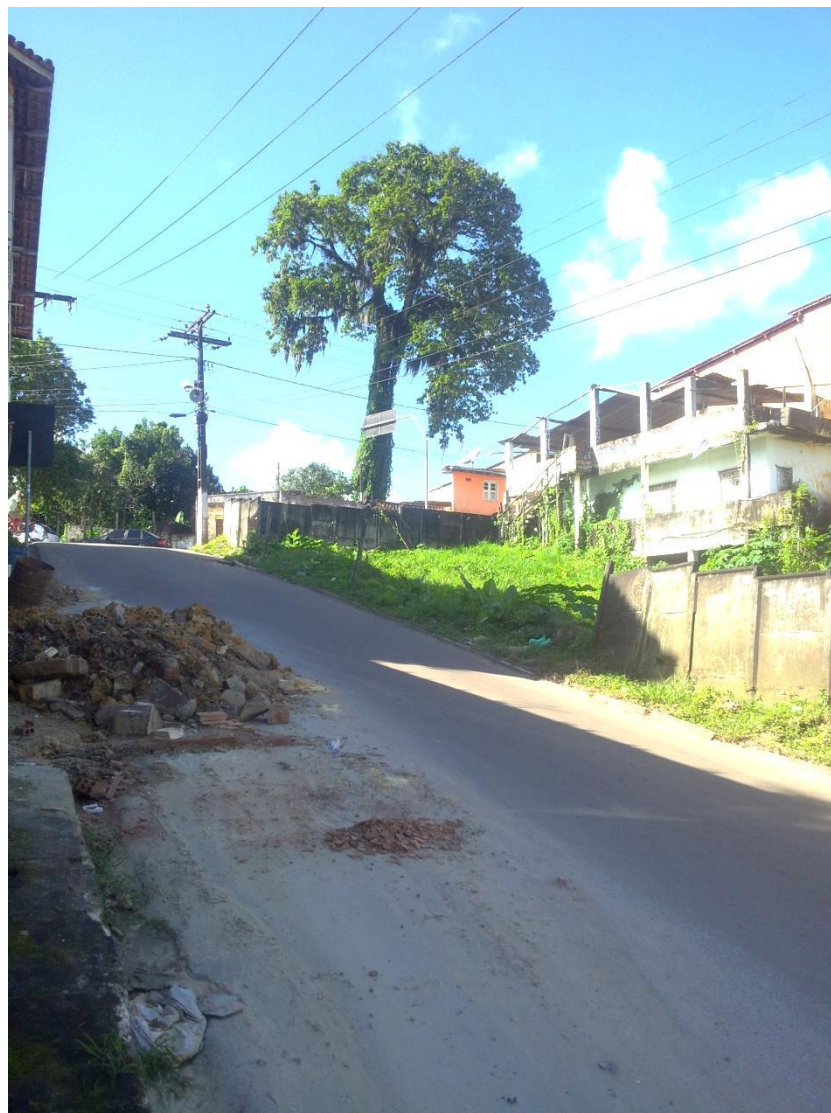
Foto 5-9- Copa exposta, vista Sudoeste.

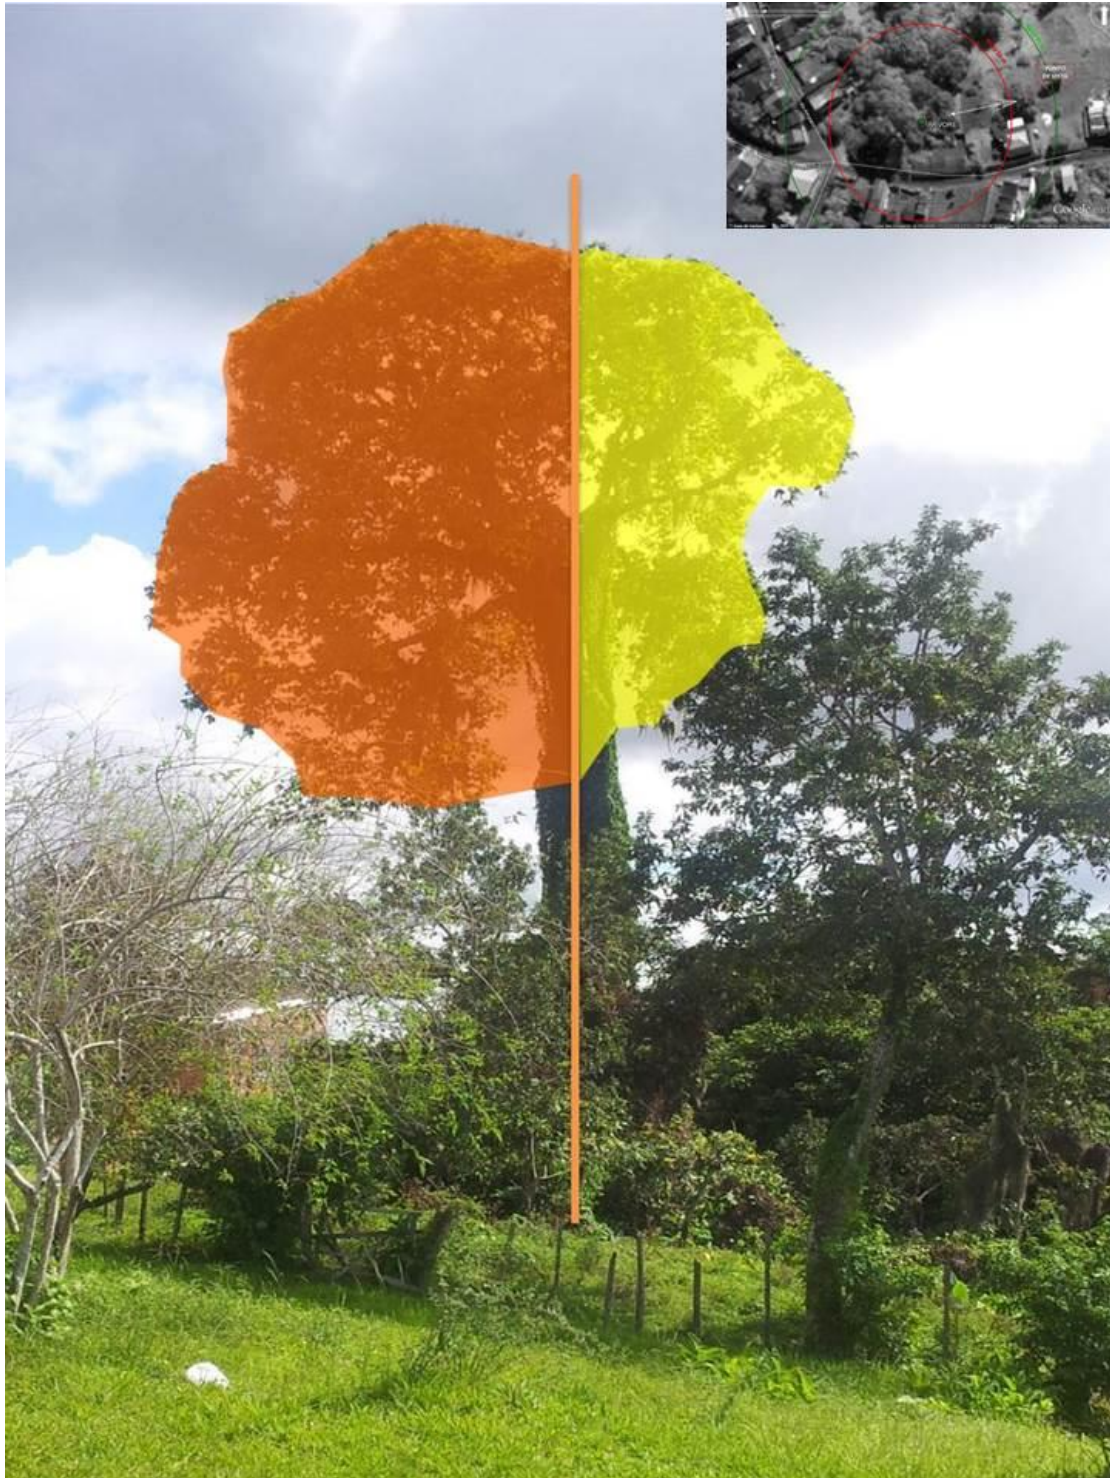
Foto 5-10- Copa desequilibrada, vista Leste.

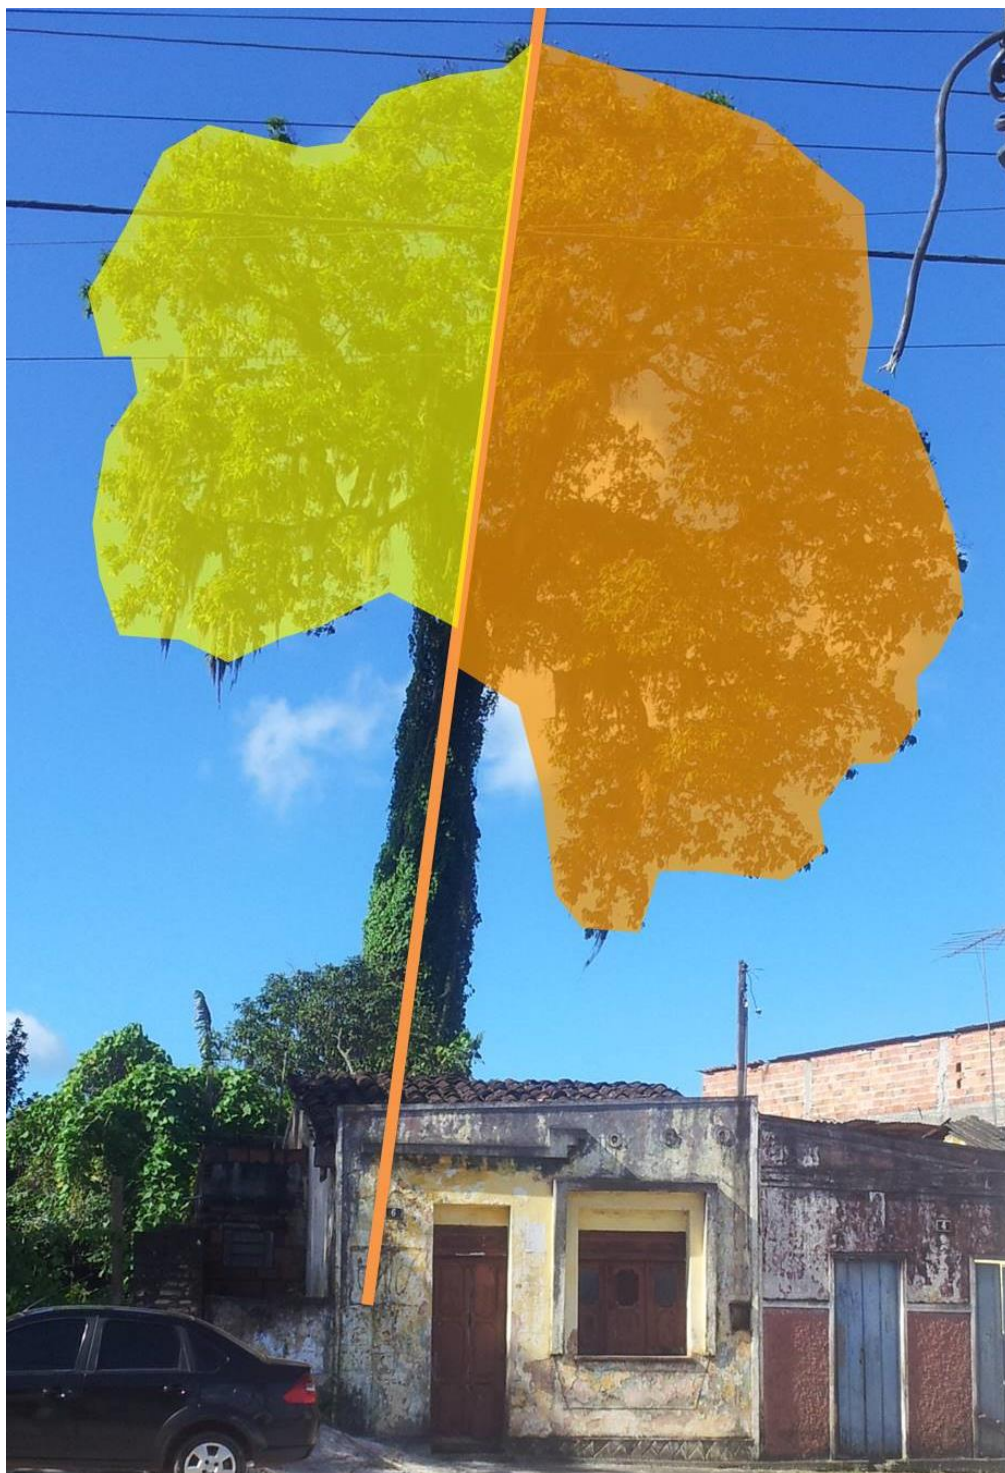
Foto 5-11- Copa desequilibrada, vista Sudoeste.

A **quarta e última condição de preocupação** seria a queda da árvore provocada pela copa desequilibrada (Fotos 5-11, 5-12 e 5-13), com maior parte do seu peso voltado para Sudeste, mesma direção para qual a árvore está inclinada, associada ao grande peso ocasionado pelas epífitas e trepadeiras existentes na copa, aumentando o efeito “vela” da copa, o que causaria danos a todos os alvos relacionados, com maior gravidade às residências e seus moradores do trecho da Rua Veteranos da Independência entre o número 268 e a esquina com a Rua do Amparo (Alvo 1), aos pedestres e veículos que transitam por esse trecho do logradouro (Alvo 2), aos imóveis existentes na esquina das Ruas Veteranos da Independência e do Amparo (Alvo 5) e ao proprietário do imóvel onde está localizada a árvore (Alvo 6). Já a Rua Veteranos da Independência (Alvo 3) e a rede de distribuição de energia elétrica (Alvo 4), existente no trecho, sofreriam impactos significativos.

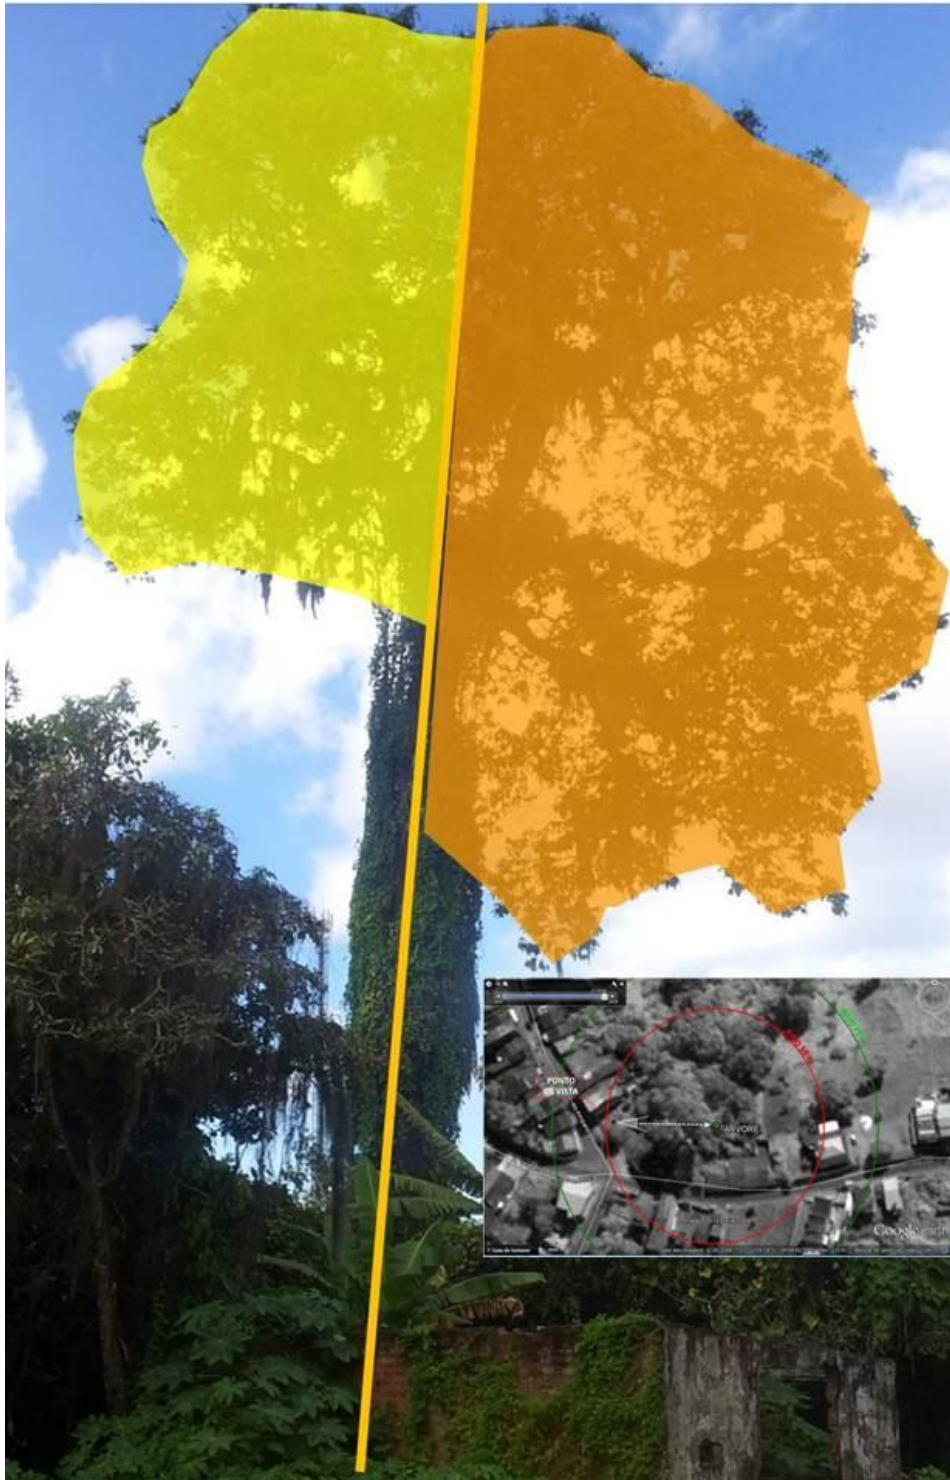
Foto 5-12- Copa desequilibrada, vista Oeste.

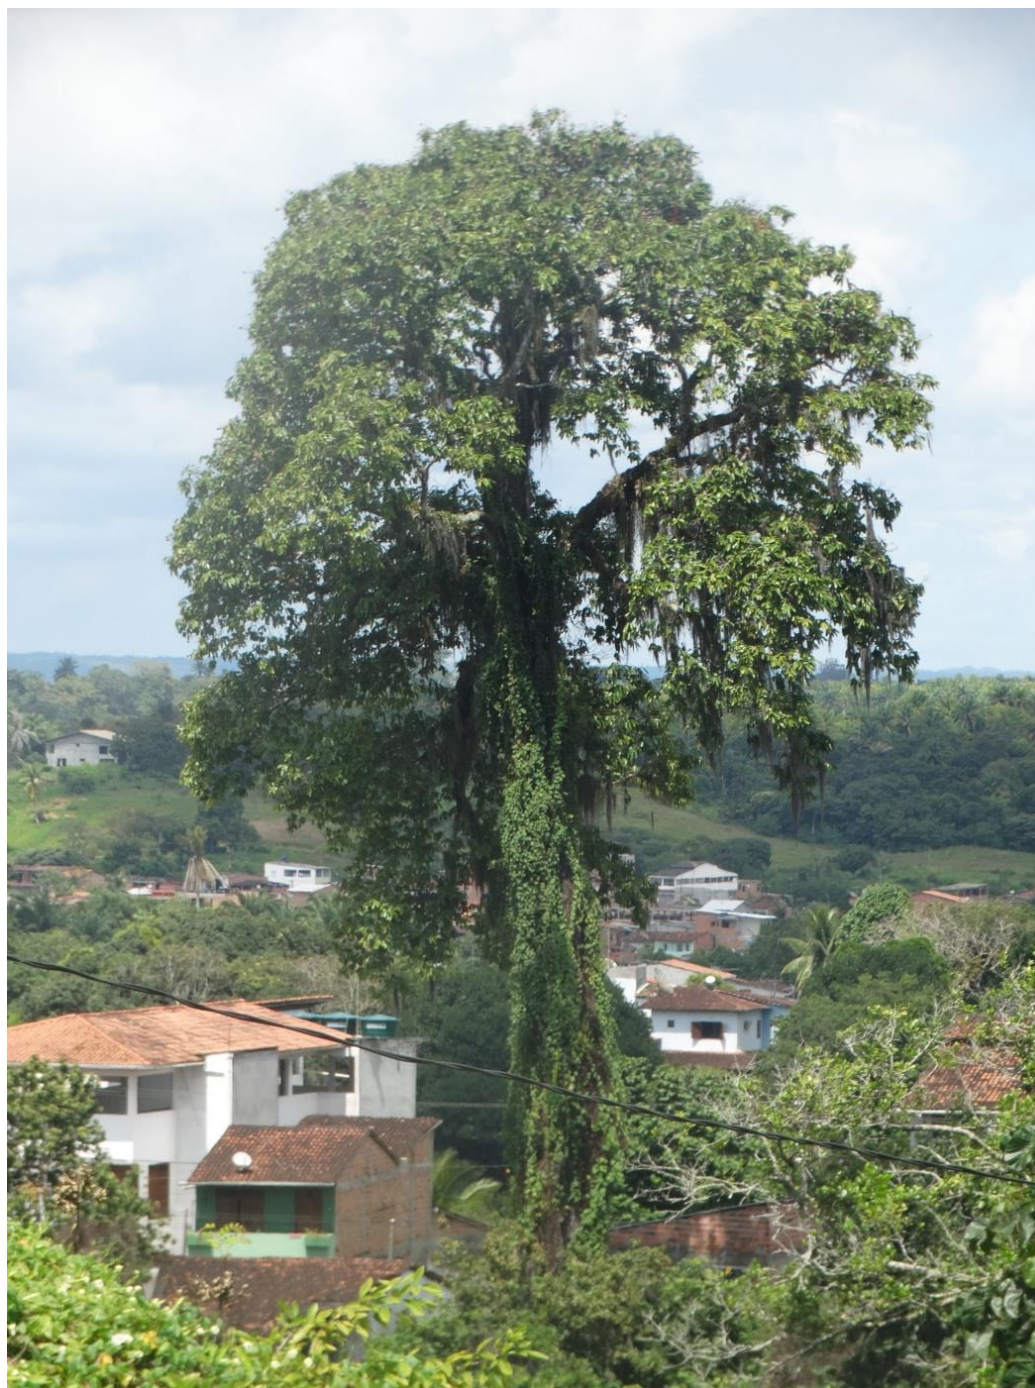
Apresenta razão da copa viva de 37 %, em função do fuste retilíneo e primeira bifurcação há mais de 30 metros de altura, o que reforça o efeito “vela” de sua copa (maior ação do fator de carga dinâmico, vento) (Foto 5-14). Segundo informações obtidas com moradores locais há muitos anos não são feitas intervenções de manejo, como podas, na árvore. As principais preocupações quanto à sua copa se referem ao fato da mesma estar desequilibrada com maior parte do seu peso voltada para Sudeste, mesma direção para qual a árvore apresenta inclinação. Avaliou-se que a probabilidade de queda de parte da copa da árvore é **provável**.

Foto 5-13- Copa pesada com efeito “vela”.

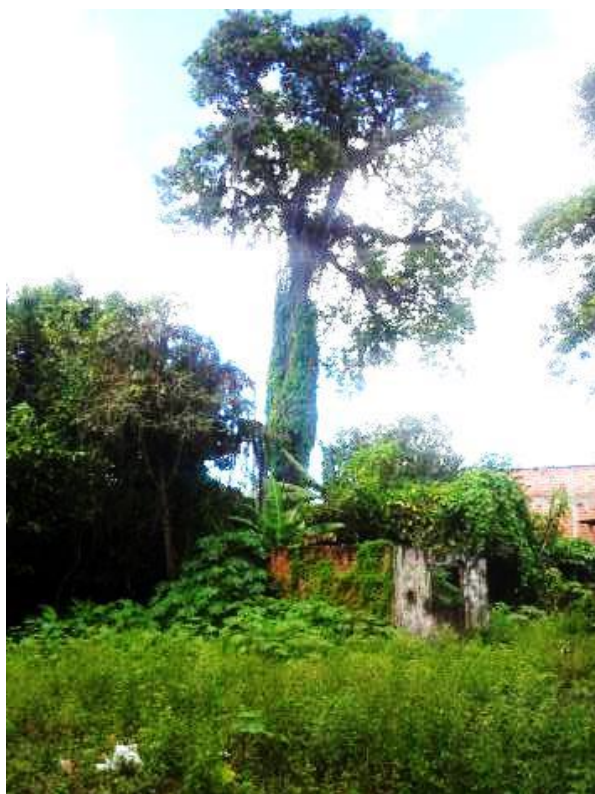
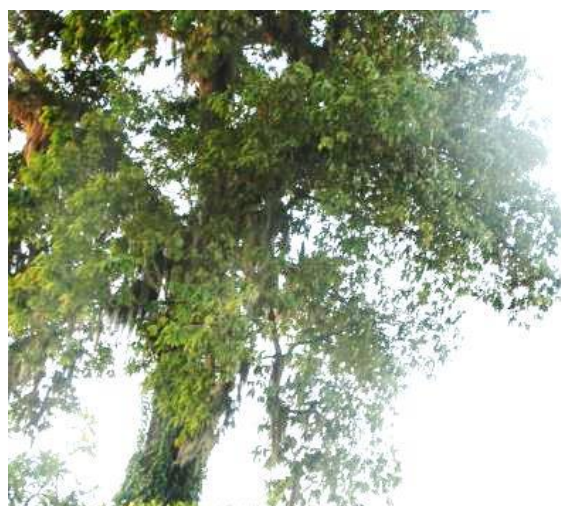
Conforme informações de moradores houve a queda de um galho de grandes proporções há mais de quinze anos. Durante a presente inspeção, entretanto, não foram observados galhos recém caídos ou pendurados, tendo-se constatado apenas a presença de galhos inferiores se projetando para baixo e em direção sudeste com aproximadamente 10 (dez) metros de comprimento (Foto 5-15 e Foto 5-16). Tais galhos oferecem risco de queda similar àquele relatado anteriormente. A principal preocupação é quanto ao risco de queda de galhos pendentes, que se projetam para o lado Sudeste, em direção a uma residência.

A carga sobre os defeitos é medida em função do diâmetro, comprimento, altura em que se encontra o galho e considerando os fatores de carga estática (epífitas). Deste modo estima-se que a queda de galhos da árvore em análise é **provável**.

Foto 5-14 e 5-15- Galhos inferiores se projetando para baixo e em direção sudeste.

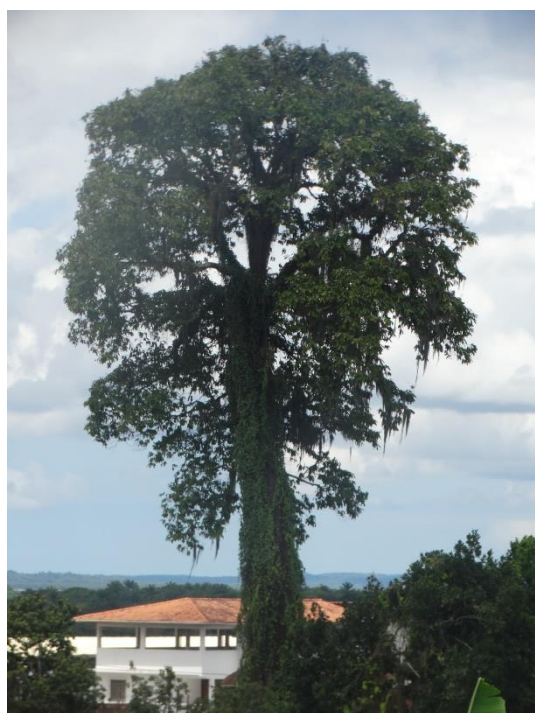
O tronco da castanheira em análise possui desenvolvimento retilíneo, não apresentando troncos codominantes ou bifurcações (Foto 5-17). O mesmo apresenta casca morta em sua face Sul, com cor escura e textura anormal, mole e úmida (Foto 5-19 e Foto 5-20). Tal anomalia foi avaliada através de perfuração com furadeira sem fio e broca (Foto 5-18), quando foi constatada uma porção de madeira comprometida nos primeiros 15 cm de profundidade do caule no local perfurado, encontrando-se madeira sã após essa camada morta.

Fotos 5-16: Tronco com fuste retilíneo

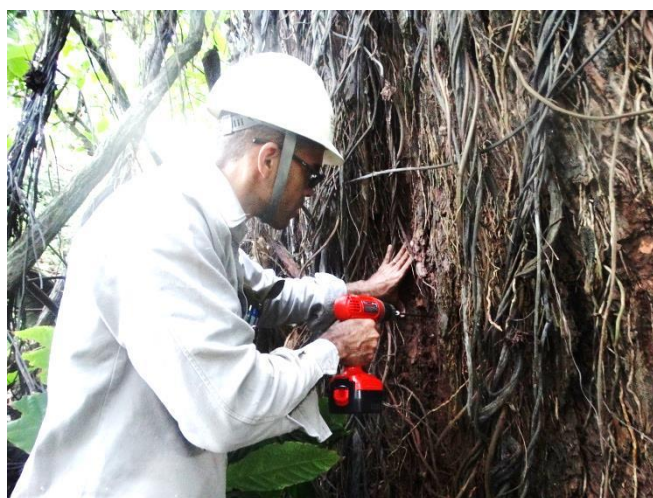
Foto 5-17: Avaliação de madeira apodrecida na face Sul.

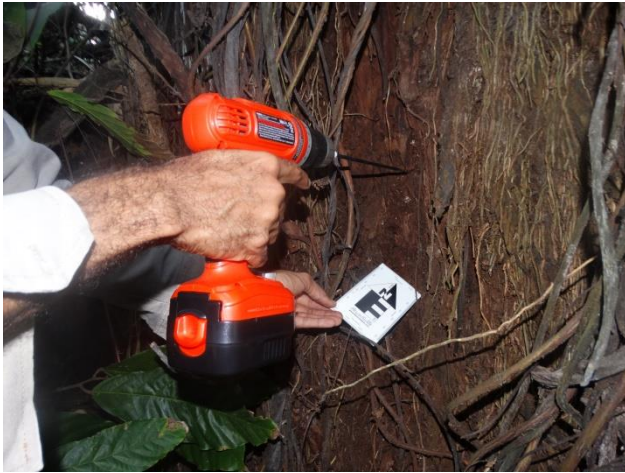
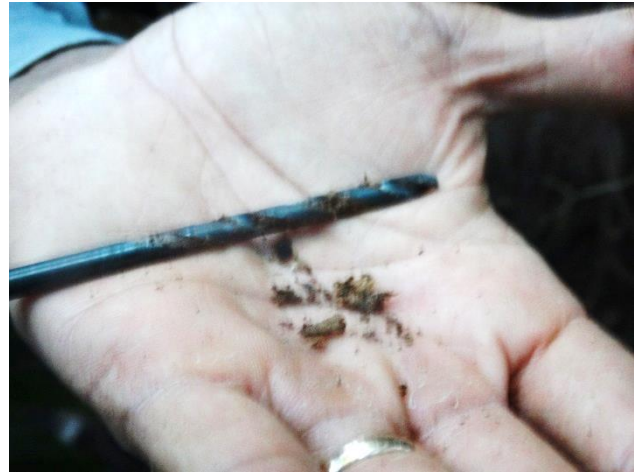
Fotos 5-18 e 5-19: Parte do tronco com cor e textura anormal.

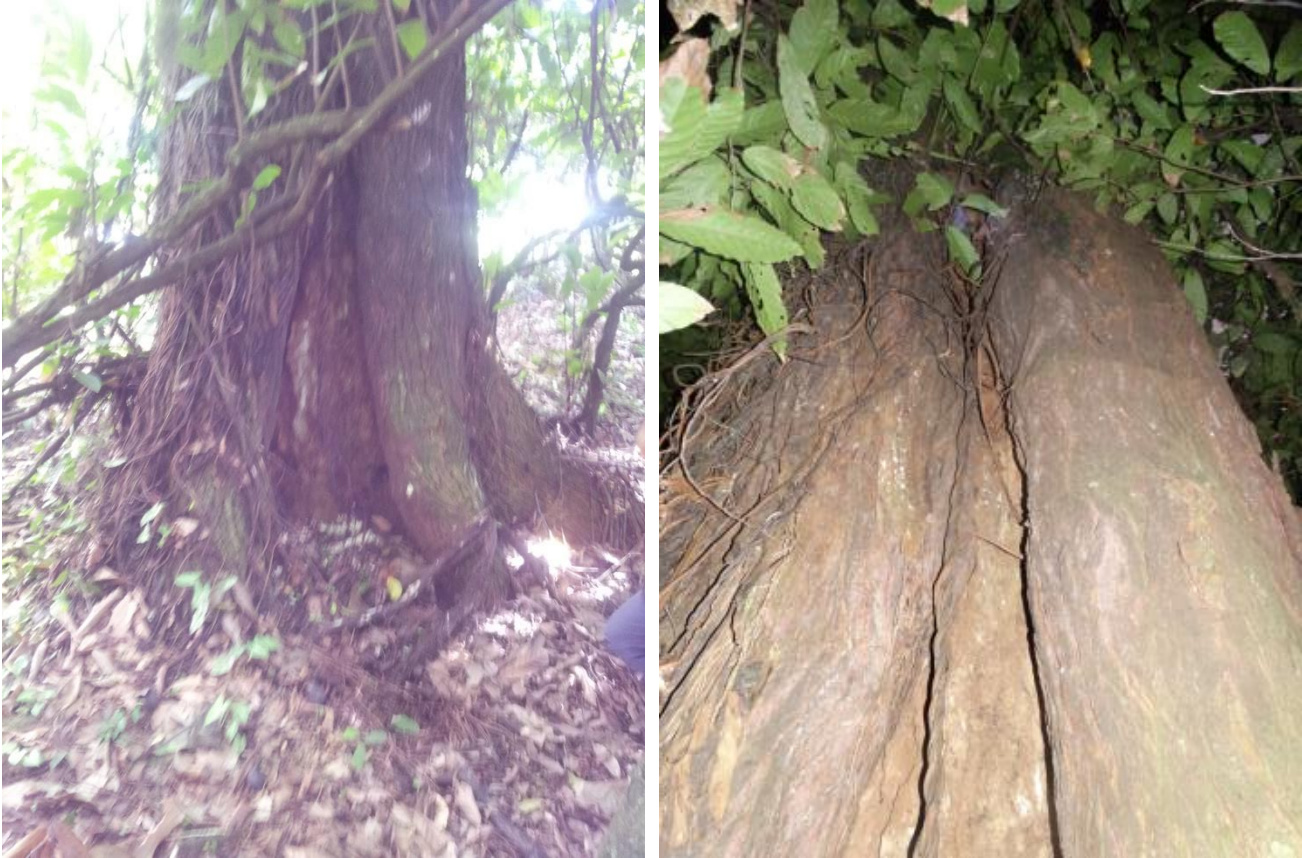
O tronco possui uma grande rachadura em sua base (Foto 5-21), resultando em cavidade que se estende verticalmente até, pelo menos, 10 (dez) metros de altura (Foto 5-22), não sendo possível determinar a extensão em altura dessa lesão em função do recobrimento do caule por lianas e cipós. Esta lesão apresenta o cerne apodrecido com comprometimento estimado de cerca de 75 % do diâmetro do caule. Tal lesão foi avaliada através de perfuração com furadeira sem fio e broca na parte apodrecida e mensuração com trena da parte sadia do tronco. Foi possível constatar que existe uma parte íntegra nas bordas da lesão, com crescimento de madeira de resposta e medindo 50 cm de espessura (da borda do tronco até o cerne em adiantado estado de apodrecimento).

Fotos 5-20 e 5-21: Cavidade na base do tronco.

A **segunda condição de preocupação** seria a queda da árvore provocada pela rachadura com apodrecimento do cerne na porção inferior do tronco (Fotos 5-21 e Foto 5-22), o que causaria danos a todos os alvos relacionados, com maior gravidade às residências e seus moradores do trecho da Rua Veteranos da Independência entre o número 268 e a esquina com a Rua do Amparo (Alvo 1), aos pedestres e veículos que transitam por esse trecho do logradouro (Alvo 2), aos imóveis existentes na esquina das Ruas Veteranos da Independência e do Amparo (Alvo 5) e ao proprietário do imóvel onde está localizada a árvore (Alvo 6). Já a Rua Veteranos da Independência (Alvo 3) e a rede de distribuição de energia elétrica (Alvo 4), existente no trecho, sofreriam impactos significativos.

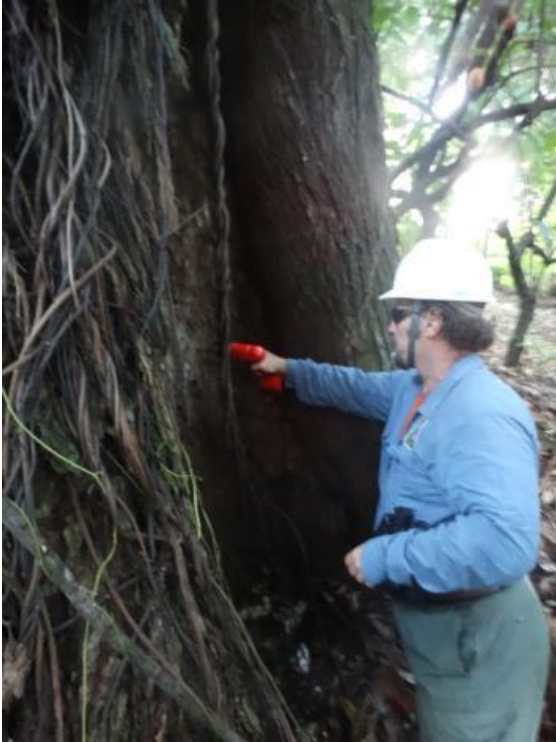
Foi realizada uma perfuração de sondagem na porção apodrecida do tronco, a qual alcançou uma profundidade de 28 cm, constatando-se as mesmas características de apodrecimento (Foto 5-23). Tal parte apodrecida apresenta fungos decompositores, sobretudo no colo da árvore onde a decomposição apresenta-se mais avançada, inclusive com material mineralizado (Foto 5-24).

Foto 5-22- Avaliação da extensão do apodrecimento do cerne na porção inferior do fuste com perfuração.

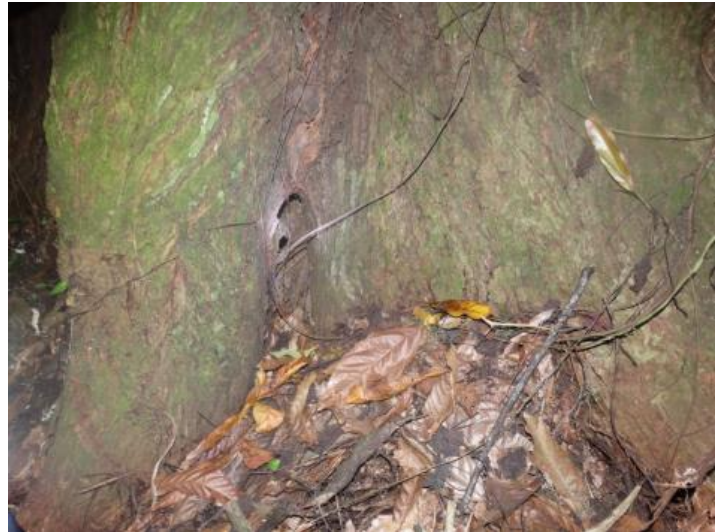
Foto 5-23- Fungos decompositores no cerne apodrecido.

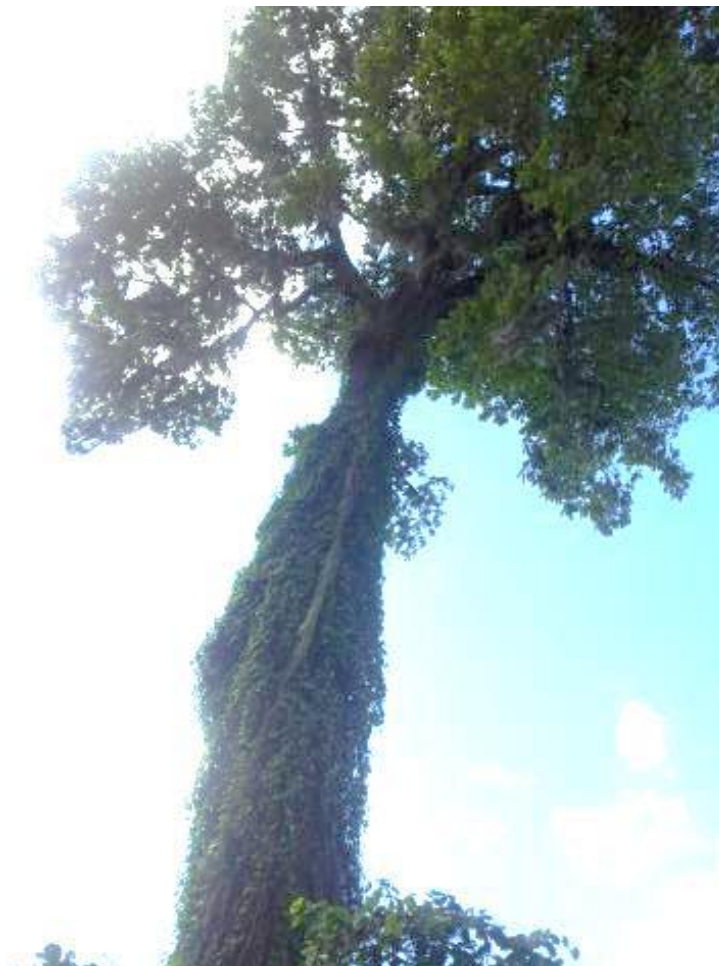
O caule possui conicidade normal, porém não é observada uma perfeita verticalização, sendo verificada inclinação de aproximadamente 5° em sua porção inferior, acentuando-se a partir de 20 metros de altura no sentido Sudeste, parcialmente corrigida (Foto 5-25). A visualização desta acentuação aproximadamente nos 20 metros de altura é dificultada pela grande quantidade de epífitas e trepadeiras, sendo mais nítida a inclinação geral do tronco.

Foto 5-24- Inclinação do fuste com tentativa de correção.

A base da árvore apresenta crescimento de madeira de resposta ao lado da rachadura, provavelmente como forma de reforçar a sustentação do tronco. A principal preocupação é a presença da lesão na porção inferior do tronco com apodrecimento do cerne e com comprometimento de cerca de 75 % do diâmetro do caule. Sobre essa lesão atua todo o peso da árvore, inclusive as forças provocadas pelo arraste do vento (efeito vela), o qual é potencializado pela copa tomada por epífitas e trepadeiras. Neste contexto, a avaliação do tronco indica que a queda da árvore é **provável**.

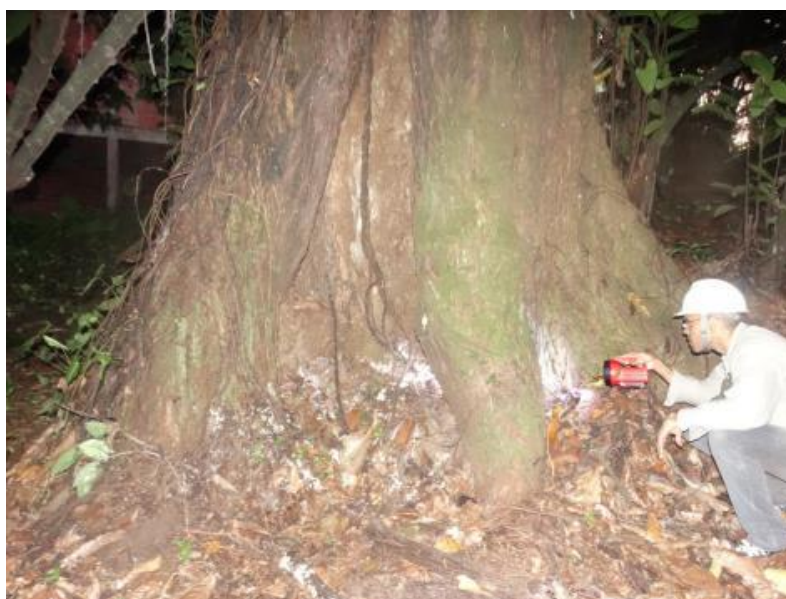
A observação das raízes superficiais e do colo da árvore não apresentaram o colo enterrado ou raízes enoveladas, raízes mortas, extrusão de exsudados ou raízes expostas na superfície. O que se observa é que a grande rachadura do tronco chega até o colo da árvore. Não foi possível fazer inferências quanto a porção subterrânea do sistema radicular, uma vez que não foram realizadas escavações próximo a planta. É possível observar, entretanto, uma leve erosão laminar no lado Nordeste do colo (Foto 5-26). A principal preocupação é a tendência à exposição do sistema radicular da árvore devido à perda de solo. Sobre esta parte atua todo o peso da árvore, inclusive as forças provocadas pelo arraste do vento (efeito vela) com sua copa tomada por epífitas e trepadeiras. Neste contexto, a avaliação do colo indica que a queda da árvore é **provável**.

Foto 5-25- Grande rachadura na base, estendendo-se ao sistema radicular. Na porção Nordeste do colo observa-se leve erosão laminar expondo parcialmente a raiz.

Uma **terceira condição de preocupação** seria a queda da árvore ocasionada pela exposição do sistema radicular devido à perda de solo por erosão laminar (Foto 5-26), o que causaria danos a todos os alvos relacionados, com maior gravidade às residências e seus moradores do trecho da Rua Veteranos da Independência entre o número 268 e a esquina com a Rua do Amparo (Alvo 1), aos pedestres e veículos que transitam por esse trecho do logradouro (Alvo 2), aos imóveis existentes na esquina das Ruas Veteranos da Independência e do Amparo (Alvo 5) e ao proprietário do imóvel onde está localizada a árvore (Alvo 6). Já a Rua Veteranos da Independência (Alvo 3) e a rede de distribuição de energia elétrica (Alvo 4), existente no trecho, sofreriam impactos significativos.

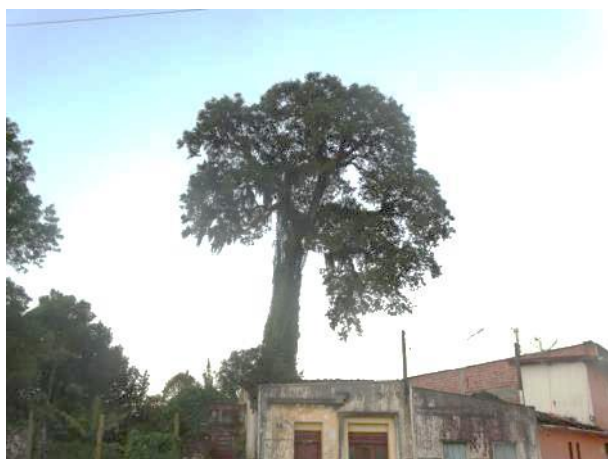
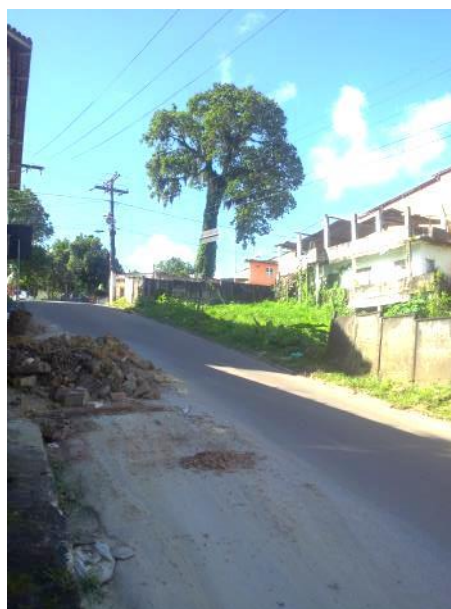
A **primeira condição de preocupação** é a da queda dos galhos inferiores que crescem para baixo e em direção sudeste se projetando sobre as residências existentes no trecho da Rua Veteranos da Independência nas proximidades do nº 380 (Alvo 1). Os referidos galhos possuem mais de 20 cm de diâmetro e 10 m de comprimento, situando-se há mais de 30 m de altura (Foto 5-27 e Foto 5-28), o que associado ao peso das epífitas e trepadeiras existentes nesses galhos poderia provocar um acidente de sérias consequências.

Foto 5-26 e 5-27- Galhos estendidos sobre as residências.
