Avaliação de Risco de Queda de Árvore castanheira-do- pará (*Bertholletia excelsa* Bonpl.)

VALENÇA/BA
Setembro/2015

RELATÓRIO DE AVALIAÇÃO DE RISCO DE QUEDA DE ÁRVORE

PMV-0002/2015	00	A- PRELIMINAR	C - PARA CONHECIMENTO
		B - PARA APROVAÇÃO	D - CANCELAMENTO

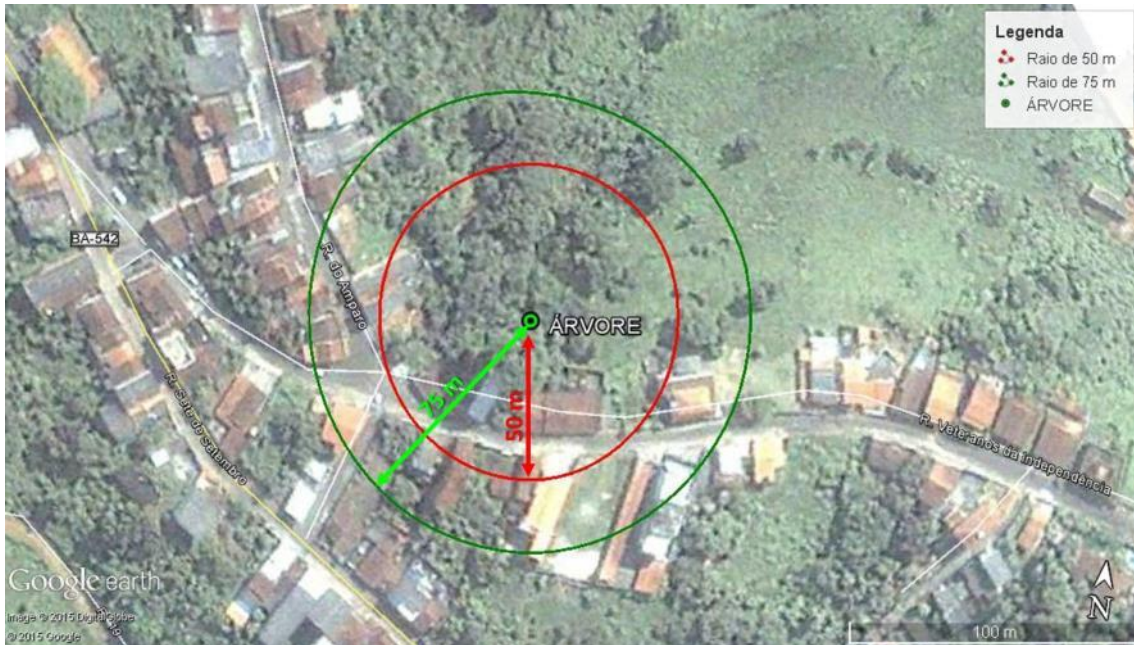
São consideradas como zona de impacto os seguintes locais: **a)** zona de projeção da copa da árvore (embaixo da árvore); **b)** zona dentro de um raio equivalente à altura total da árvore; **c)** dentro de um raio equivalente a uma vez e meia (1,5 x) a altura da árvore. Esta última zona de impacto considera a possibilidade de deslizamento do tronco, desprendimento ou arremesso de galhos numa eventual queda da árvore. Considerando que a árvore em questão apresenta diâmetro de copa de 24 m e altura total de 50 m (aferida com o auxílio de um clinômetro), considerou-se um raio de 75 m para a zona de impacto por projeção (Figura 5-1), tendo-se observado ainda a provável orientação de queda (Figura 5-2).

Figura 5-1 – Raios de distância equivalente a 1 x a altura da árvore (50 m), e 1,5 x a altura da árvore (75 m).

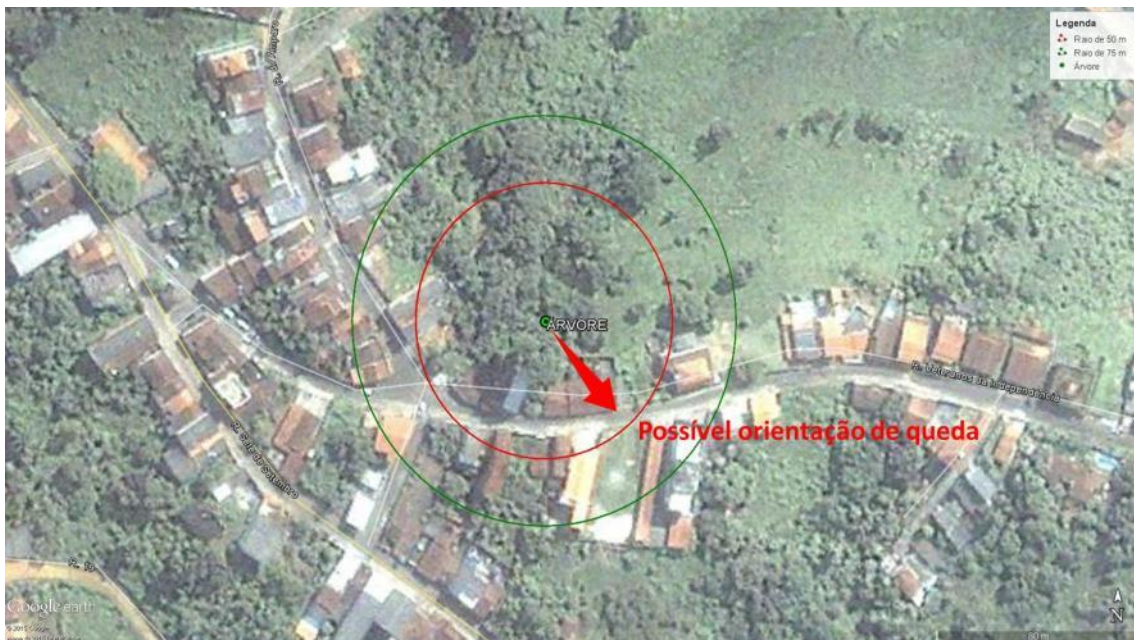
Figura 5-2– Provável orientação de queda da árvore.
